KUNTOTUTKIMUS

Tervakosken seurakuntakeskus

Kirkkotie 1, 12400 Tervakoski

14.7.2025

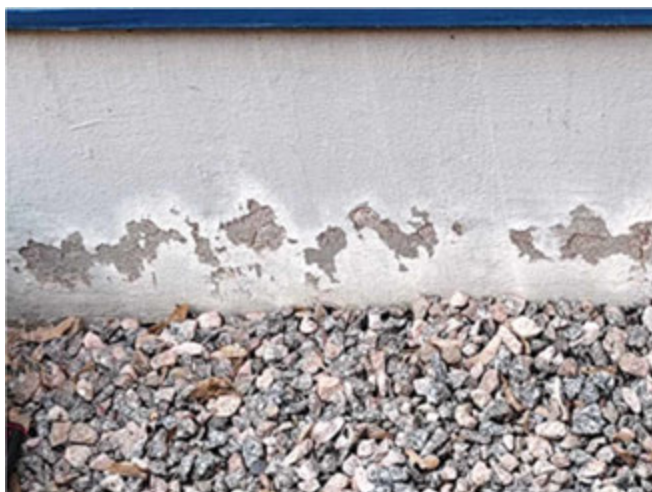
Sokkelin ulkopinnoilla havaittiin pinnoitevaurioita (maalipinnan irtoilu) erityisesti seurakuntasalin ympärillä.

Seurakuntasalon korkeiden ikkunoiden alapuolinen mikrobikasvu viittaa siihen, että rakenteeseen on päässyt kosteutta, mahdollisesti useista eri reiteistä. Mahdollisia kosteudenlähteitä ovat sisäilman kosteuden seurauksena rakenteeseen tiivistynyt kosteus, sadeveden tunkeutuminen ulkovaipan läpi yläpuolisten ikkunoiden liittymien kautta sekä maaperän kosteuden kapillaarinen nousu rakenteen sivusta. Ulkopinnalla havaitut pinnoitevauriot tukevat käsitystä pitkäaikaisesta ulkopuolisesta kosteusrasituksesta.

Kuva 8. Sokkelin pinnoitevaurio.

Sokkelin kosteusvauriokorjaus seurakuntasalin ja kahvion ympärillä.

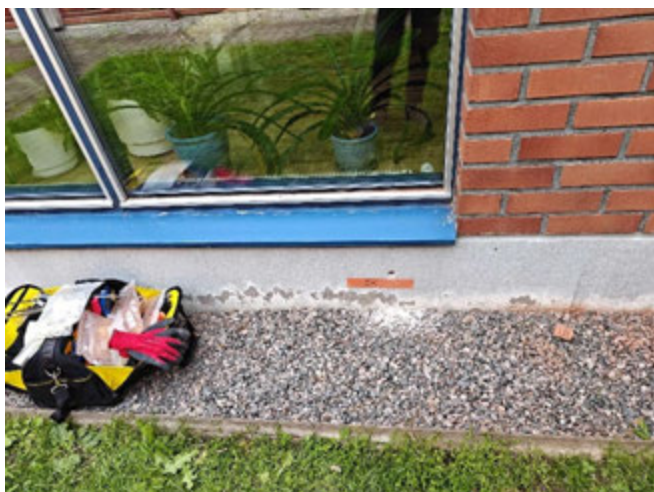
Avauksien kautta otettiin kolme mikrobinäytettä suoraviljelyyn. Kahdessa näytteessä todettiin viitteitä vauriosta (toisessa lievä viite). Vaurioviitteitä todettiin seurakuntasalin korkeiden ikkunoiden alapuolelta otetuissa näytteissä.

Kuva 9. Sokkeliin tehty rakenneavaus, SK1.1.

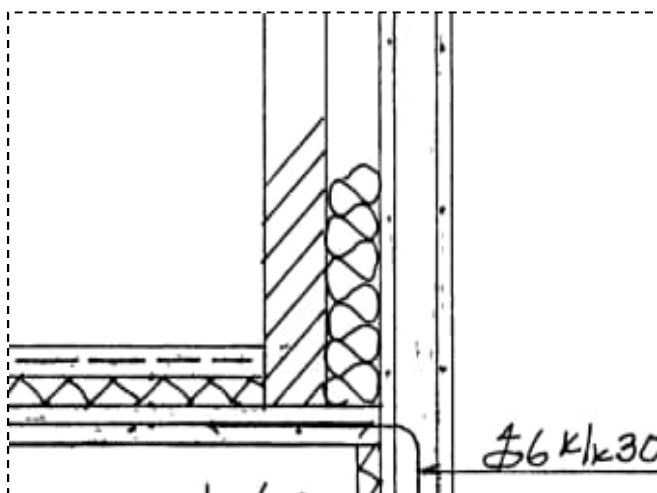
Kuva 11. Maanvastaisten seinien rakenne.

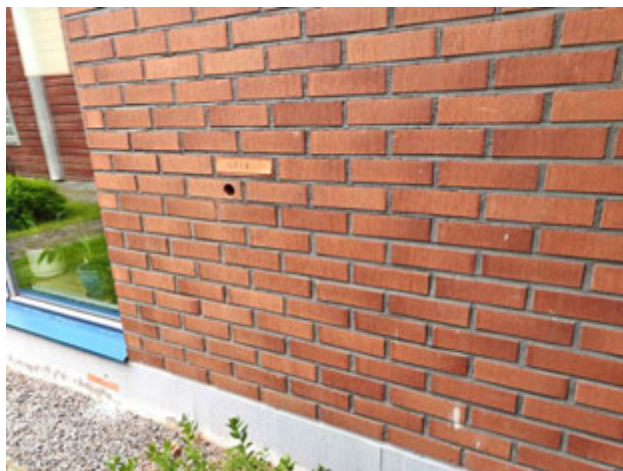
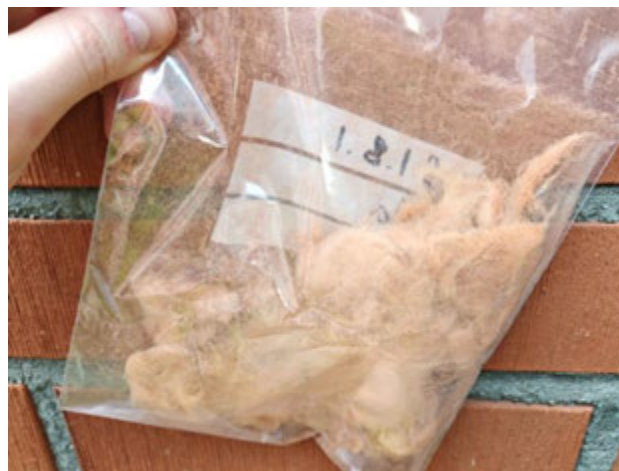
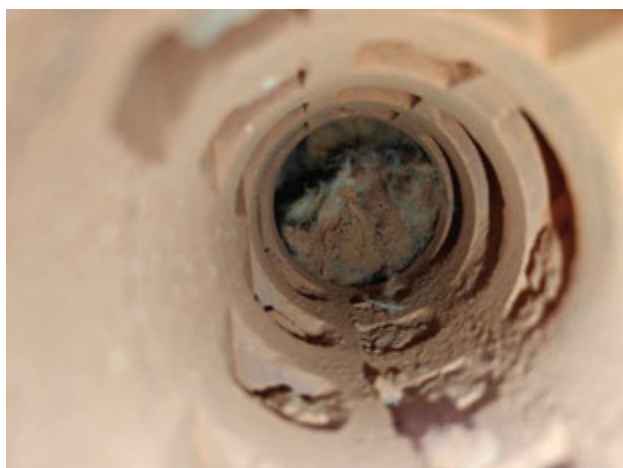
Villaeristeestä otettiin 9 kpl mikrobinäytteitä suoraviljelyyn. Yhdessä näytteessä (US1.8 MN1 Villa) todettiin viite vauriosta. Viite vauriosta todettiin seurakuntasalin itäisellä sivulla.

Ulkoseinärakenteessa ei tutkimuksen perusteella ole merkittäviä mikrobivauriota tai laaja-alaista korjaustarvetta. Itäisellä sivulla havaittu viite vauriosta on paikallinen, joka on voinut syntyä räystäältä ulkoseinärakenteeseen päätyneistä sadevesistä. Vaurioitunut lämmöneriste seurakuntasalin itäisellä seinustalla suositellaan uusimaan tulevien korjaustöiden yhteydessä.

| US1.8 MN1 Villa | 1.krs | Seurakuntasali | Ulkoseinä | viite vauriosta | Kohtalaisesti homeita, ei indikaattoreita. Runsaasti aktinomykeettejä |

Seurakuntasalin itäulkoseinän vaurioituneen lämmöneristeen uusiminen.

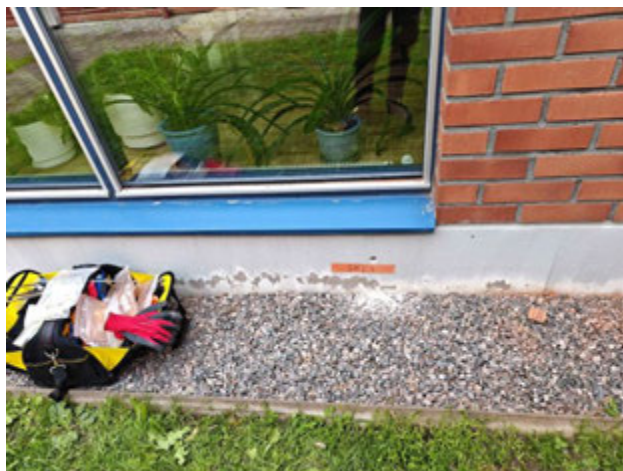
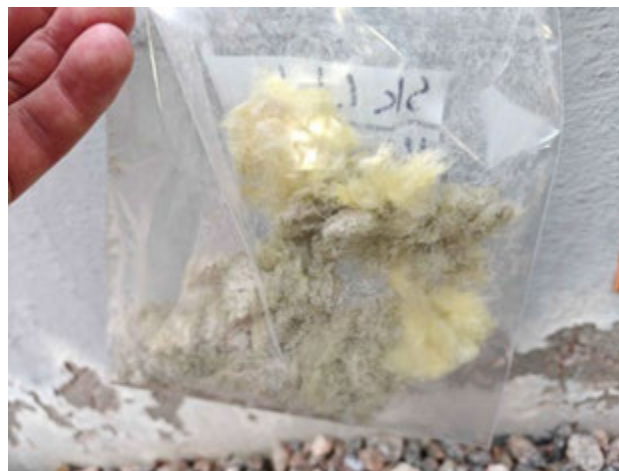
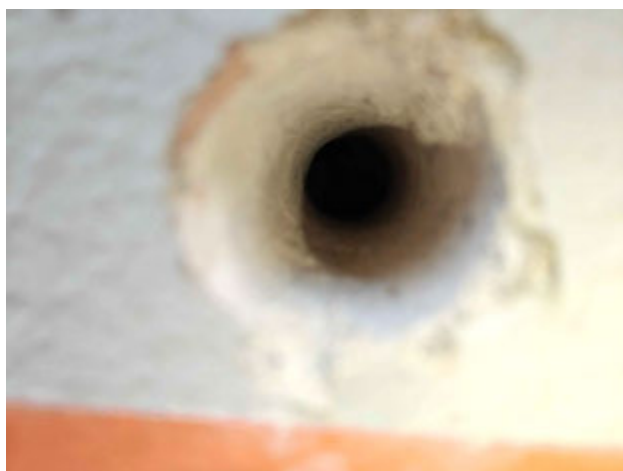
| Näytetunnus ja -materiaali | Kerros | Tila | Rakenne | Tulkinta | Tulos |
|---|---|---|---|---|---|
| SK1.1 MN1 Villa | 1.krs | Seurakuntasali | Sokkeli | lievä viite vauriosta | Kohtalaisesti homeita, niukasti indikaattoreita. Ei aktinomykeettejä |

| Rakennetyyppi | Rakenneosan nimi | Rakenneavauksen numero |
|---|---|---|
| | | Ei kosteusjälkiä, Villassa tummumaa |

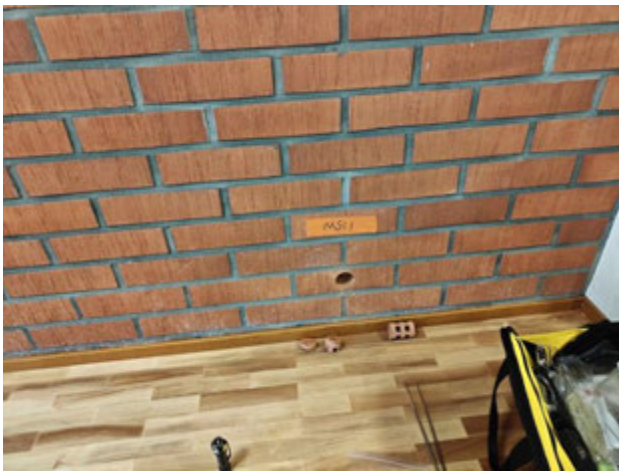
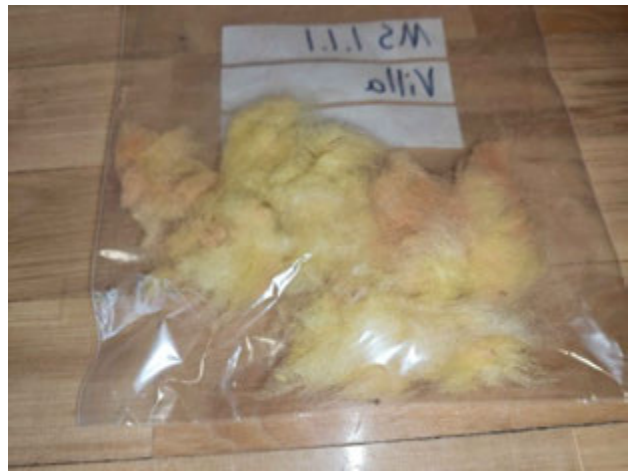
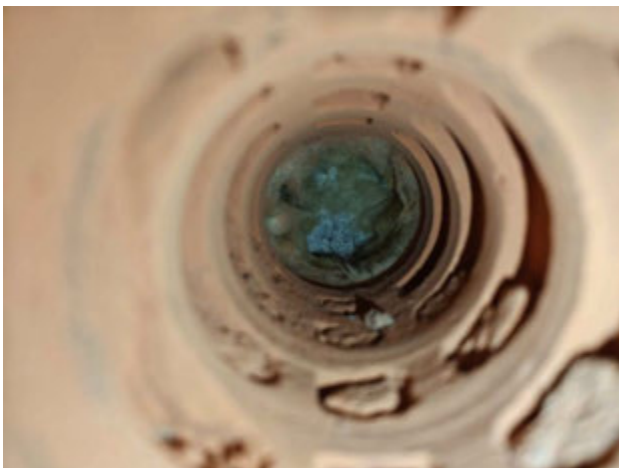
MS1.1 avauksessa havaittiin kohtalaista tunkkaista hajua. Villaeristeissä ei havaittu merkkejä vauriosta. Sisäpinnoilla ei havaittu kosteusjälkiä. Avauksien kautta otettiin kaksi mikrobinäytettä suoraviljelyyn. Näytteissä ei todettu viitteitä vauriosta.

MS1.1 avauksen kautta havaittu tunkkainen haju voi kuitenkin viitata vaurioon, joka sijaitsee jossain muussa kohtaa eristettä. Myös 3/2023 tehdyn kuntoarvion yhteydessä seinän lähetyvillä havaittu mikrobiperäinen haju viittaa vaurioon.

Maanvastaisen seinän korjaaminen rakennusfysikaalisesti paremmin toimivaksi vähintään kahvion osalta (varaus).

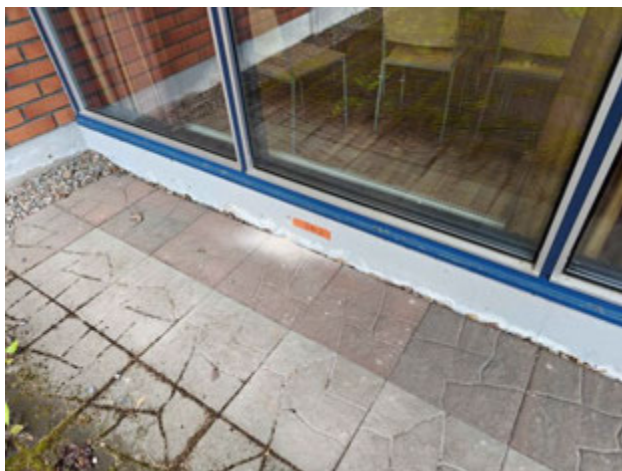
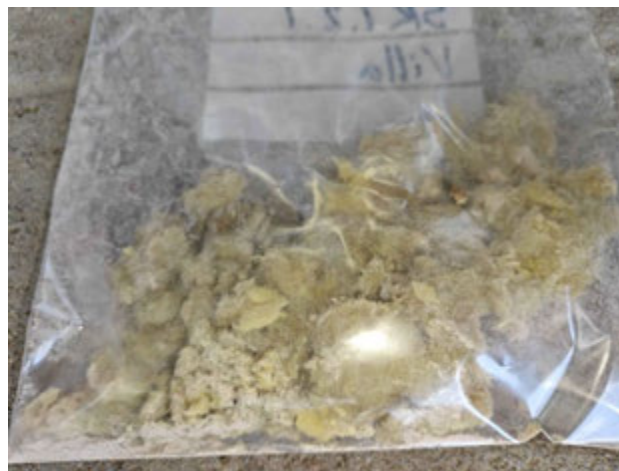
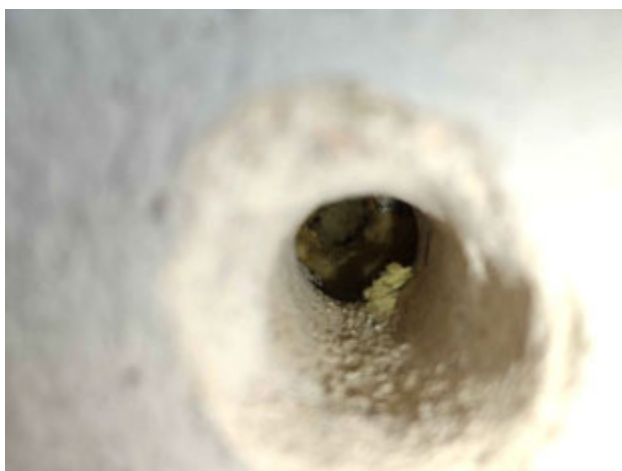
| Näytetunnus ja -materiaali | Kerros | Tila | Rakenne | Tulkinta | Tulos |
|---|---|---|---|---|---|
| SK1.2 MN1 Villa | 1.krs | Seurakuntasali | Sokkeli | viite vauriosta | Runsaasti homeita, niukasti indikaattoreita. Ei aktinomykeettejä |

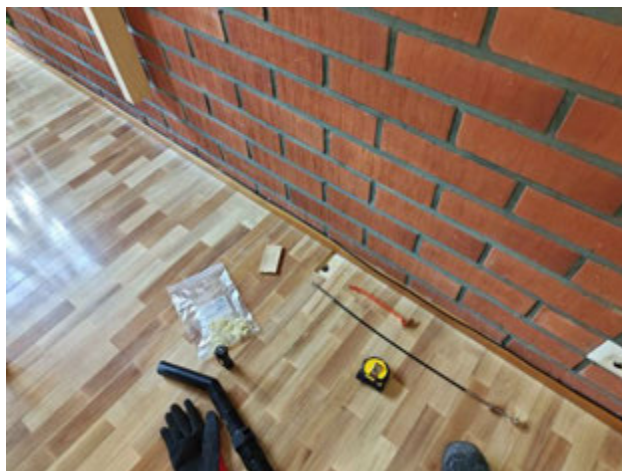
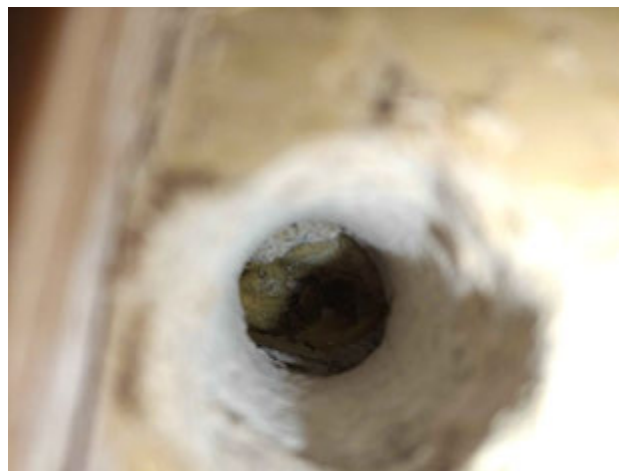
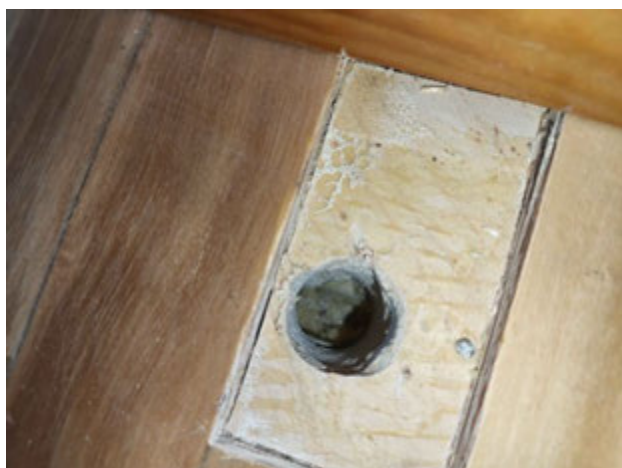
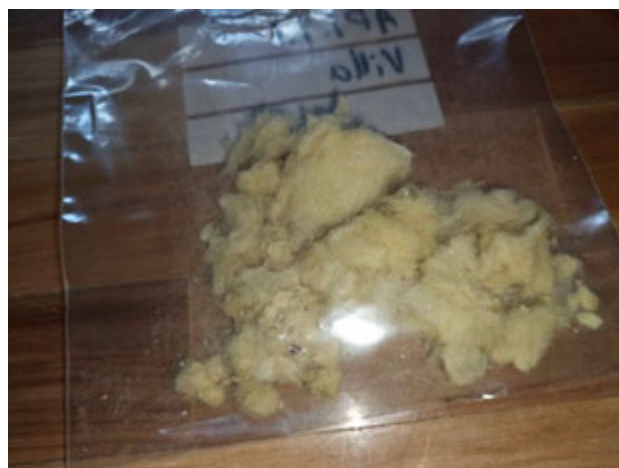
Avauksien kautta otettiin kaksi mikrobinäytettä suoraviljelyyn. Viite vauriosta todettiin AP1.1 avauksen villaeristeessä (sähköputken eriste). EPS-eristeessä ei ollut vaurioviitettä.

Alapohjarakenteessa todettu vaurio sijaitsee ulkoseinälinjan kohdalla (AP1.1), sähköputken ympärillä olevassa villaeristeessä. Vaurion epäillään ainoastaan paikallinen.

| Näytetunnus ja -materiaali | Kerros | Tila | Rakenne | Tulkinta | Tulos |
|---|---|---|---|---|---|
| AP1.1 MN1 Villa | 1.krs | Seurakuntasali | Alapohja | viite vauriosta | Runsaasti homeita, runsaasti indikaattoreita. Niukasti aktinomykeettejä |

| Rakennetyyppi | Rakenneosan nimi | Rakenneavauksen numero |
|---|---|--|
| | | Ei kosteusjälkiä, Avauksessa muovinen sähköputki |
