Ryömintätilan tarkastus

Tervakosken kirkko

Kirkkotie 1, 12400 Tervakoski

14.7.2025

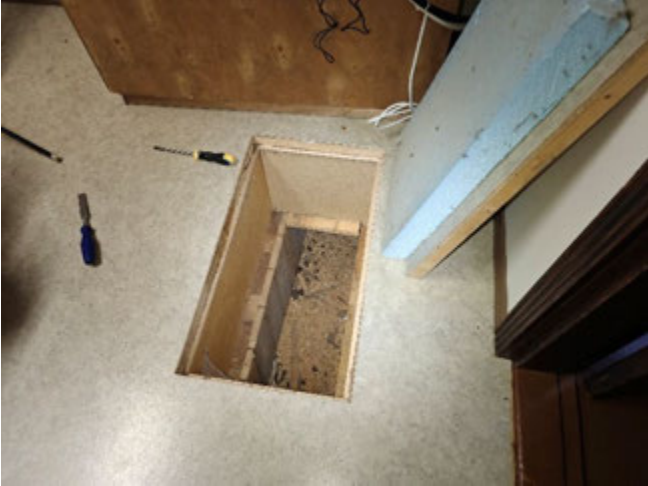
Alapohjan ryömintätilaan pääsee lattiasta olevasta luukusta. Ryömintätilan korkeus on noin 0,5 m. *Ryömintätilan korkeus on alle suositusarvon (0,8 m) joka heikentää sen tuulettumista ja lisää alapohjarakenteen kosteusvaurioriskiä. Kosteaa maanpinta tulisi saada riittävän etäälle puuosista. Tämä on yksi keino, jonka avulla alapohjarakenteen kosteusrasitusta saadaan pienennettyä.*

Kuva 1. Ryömintätilan luukku.

Ryömintätilan korkeuden kasvattaminen maata poistamalla.

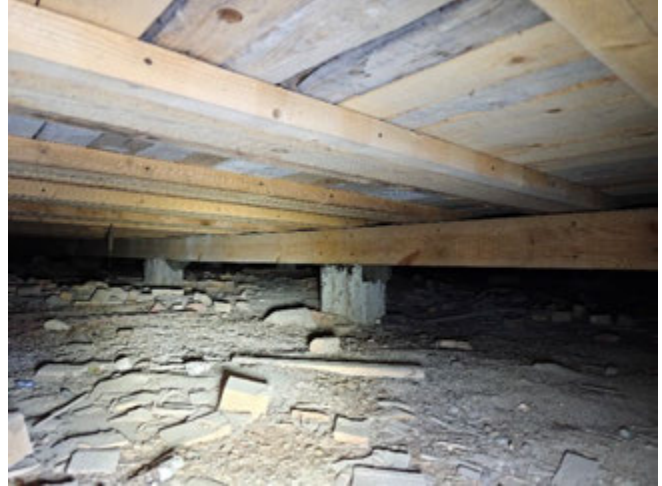
Kuva 2. Uusittu puurakenne.

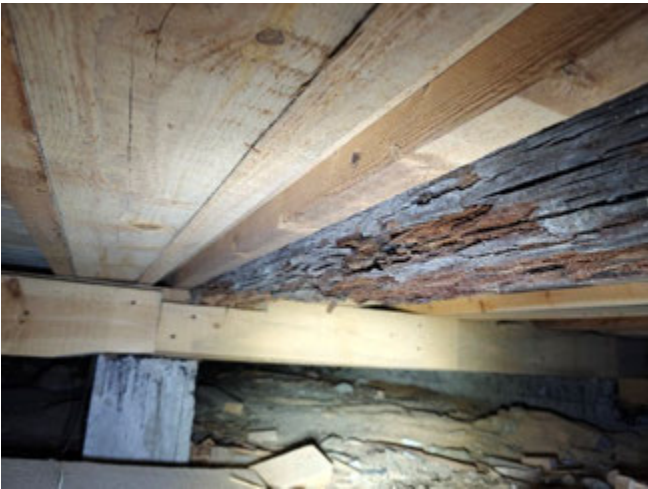
Kantavien palkkien kunto tarkastettiin silmämääräisesti sekä puukolla koettamalla. Alapohjan kantavissa hirsirakenteissa on paikallisia lahovaurioita. Lahovaurioiden määrä kasvoi selvästi eteläpäätyä kohti mentäessä. Eteläpäädyssä puuosia ei juurikaan ole uusittu ja lahovaurioita on selvästi enemmän sekä kantavissa palkeissa että eristekerrosta kannattelevissa laudoissa. Pohjoispäädyssä aivan luukun läheisyydessä ei korjaamattomia lahovaurioita havaittu, vaan suurin osa ryömintätilaan rajoittuvista puuosista on tältä alueelta uusittu. Lahot kantavat palkit on jätetty, mutta niitä on vahvistettu uusilla puuosilla.

Lahovaurio on yleensä seuraamusta pitkään jatkuneesta korkeasta kosteuspitoisuudesta. Laajentuessaan ne voivat aiheuttaa alapohjarakenteen romahtamisen. Paikallisilla vaurioilta ei tässä tapauksessa arvioida olevan alapohjan kantavuutta heikentävää vaikutusta. Jos lahovaurioita on päässyt syntymään, on mahdollista, että myös mikrobivaurioita on syntynyt mm. lämmöneristekerrokseen. Mikrobivaurio ("homekasvu") käynnistyy matalammissa kosteuspitoisuuksissa, kuin lahottaj sienien kasvu.

Kuva 3. Lahonnut hirsi.

Lahovaurioituneiden palkkien uusiminen.

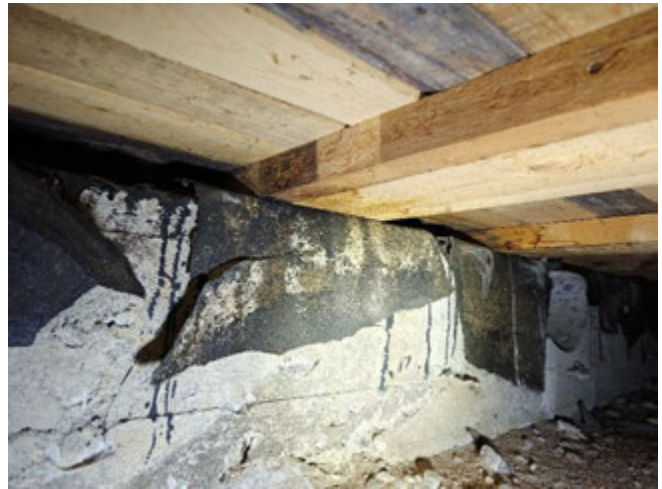
Kuva 4. Uusittu puurakenne.

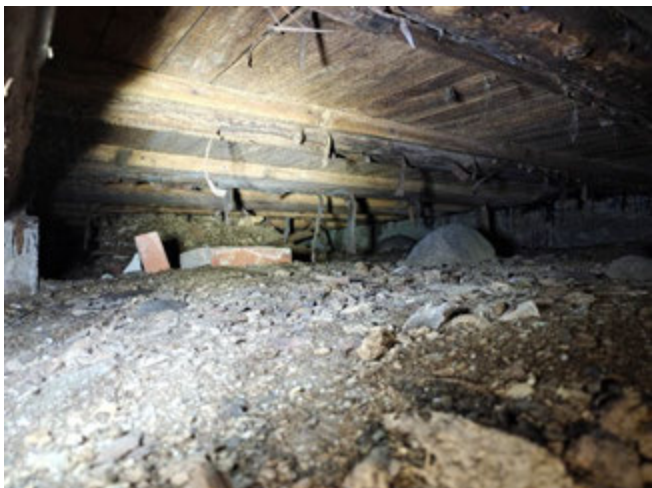
Kuva 5. Vanhat alapohjarakenteet.

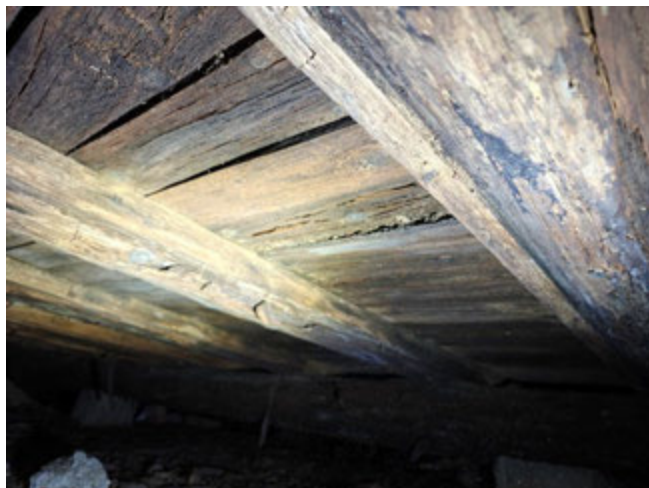
Alapohjarakenteen alapinnassa on silminnähtävää mikrobikasvua. Sienikasvustoa on pääasiassa eteläpäädyn vanhempien puuosien pinnoilla, mutta kasvustoa havaittiin jonkin verran myös uusittujen puuosien pinnoilla. *Silminnähtävä mikrobikasvu on syntynyt puuosien pintaan todennäköisesti vuosia jatkuneen koholla olevan kosteuden seurauksena. Mikrobivaurioilla voi olla sisäilman laatua heikentävä vaikutus, koska rakenne ei ole täysin ilmatiivis. Kirkossa olemaan tyypillisesti kuitenkin vain lyhyitä aikoja kerrallaan, joten ajallisesti merkittävää altistumisriskiä ei ole.*

Kuva 6. Lahoja ja mikrobikasvua alapohjassa.

Alapohjan mikrobivaurioituneiden puupohjaisten materiaalien uusiminen.
