KUNTOTUTKIMUS

Tervakosken seurakuntakeskus

Kirkkotie 1, 12400 Tervakoski

14.7.2025

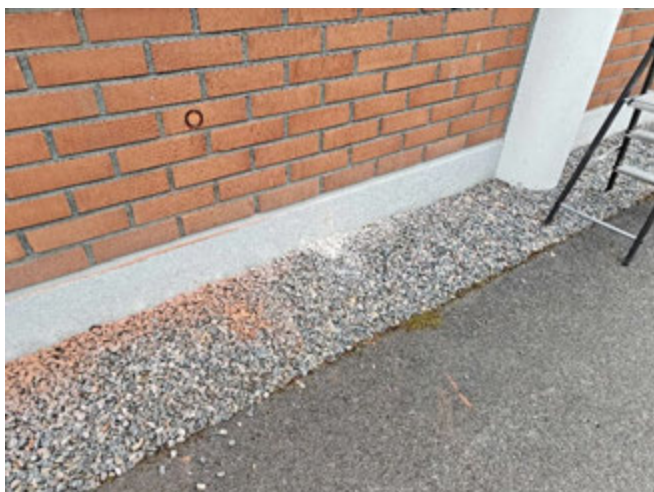
Kuva 7. Sokkeli.

Sokkelin ulkopinnoilla havaittiin pinnoitevaurioita (maalipinnan irtoilu) erityisesti seurakuntasalin ympärillä.

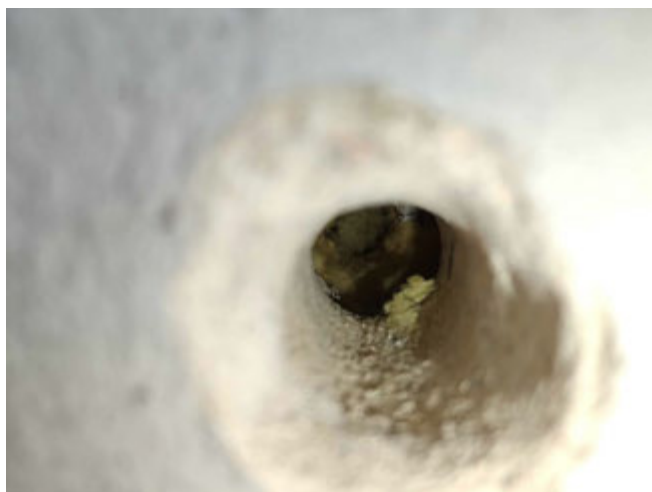
Kuva 10. Sokkeliin tehty rakenneavaus, SK1.2.

Avauksien kautta otettiin kolme mikrobinäytettä suoraviljelyyn. Kahdessa näytteessä todettiin viitteitä vauriosta (toisessa lievä viite). Vaurioviitteitä todettiin seurakuntasalin korkeiden ikkunoiden alapuolelta otetuissa näytteissä.

Seurakuntasalon korkeiden ikkunoiden alapuolinen mikrobikasvu viittaa siihen, että rakenteeseen on päässyt kosteutta, mahdollisesti useista eri reiteistä. Mahdollisia kosteudenlähteitä ovat sisäilman kosteuden seurauksena rakenteeseen tiivistynyt kosteus, sadeveden tunkeutuminen ulkovaipan läpi yläpuolisten ikkunoiden liittymien kautta sekä maaperän kosteuden kapillaarinen nousu rakenteen sivusta. Ulkopinnalla havaitut pinnoitevauriot tukevat käsitystä pitkäaikaisesta ulkopuolisesta kosteusrasituksesta.

| Näytetunnus ja -materiaali | Kerros | Tila | Rakenne | Tulkinta | Tulos |
|---|---|---|---|---|---|
| SK1.2 MN1 Villa | 1.krs | Seurakuntasali | Sokkeli | viite vauriosta | Runsaasti homeita, niukasti indikaattoreita. Ei aktinomykeettejä |

Sokkelin kosteusvauriokorjaus seurakuntasalin ja kahvion ympärillä.

Valesokkelikorjaus kaikkien käyttötilojen osalta (varaus).

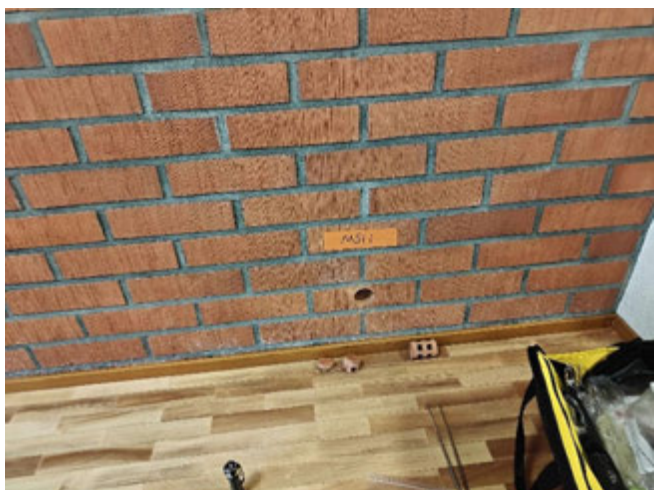
Kuva 13. Maanvastainen seinään tehty rakenneavaus, MS1.1.

MS1.1 avauksessa havaittiin kohtalaista tunkkaista hajua. Villaeristeissä ei havaittu merkkejä vauriosta. Sisäpinnoilla ei havaittu kosteusjälkiä. Avauksien kautta otettiin kaksi mikrobinäytettä suoraviljelyyn. Näytteissä ei todettu viitteitä vauriosta.

MS1.1 avauksen kautta havaittu tunkkainen haju voi kuitenkin viitata vaurioon, joka sijaitsee jossain muussa kohtaa eristettä. Myös 3/2023 tehdyn kuntoarvion yhteydessä seinän lähetyvillä havaittu mikrobiperäinen haju viittaa vaurioon.

| Näytetunnus ja -materiaali | Kerros | Tila | Rakenne | Tulkinta | Tulos |
|---|---|---|---|---|---|
| MS1.1 MN1 Villa | 1.krs | Seurakuntasali | Maanvastainen seinä | ei viitettä vauriosta | Niukasti homeita, ei indikaattoreita. Ei aktinomykeettejä |

Maanvastaisen seinän korjaaminen rakennusfysikaalisesti paremmin toimivaksi vähintään kahvion osalta (varaus).

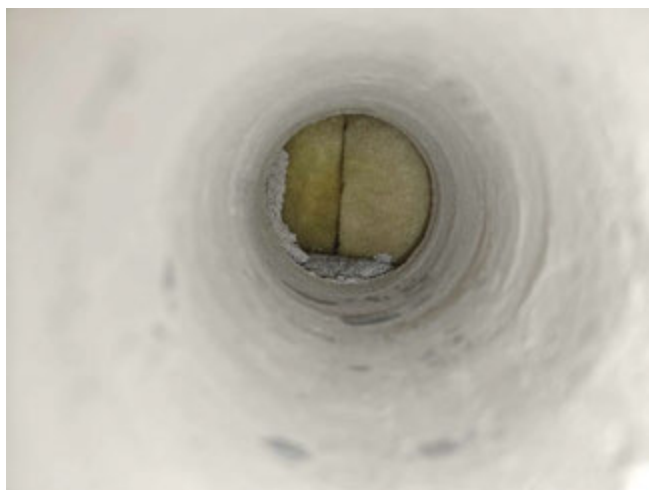
Kuva 14. Maanvastainen seinään tehty rakenneavaus, MS1.2.

| Näytetunnus ja -materiaali | Kerros | Tila | Rakenne | Tulkinta | Tulos |
|---|---|---|---|---|---|
| MS1.2 MN1 Villa | 1.krs | Varasto | Maanvastainen seinä | ei viitettä vauriosta | Ei mikrobeja |

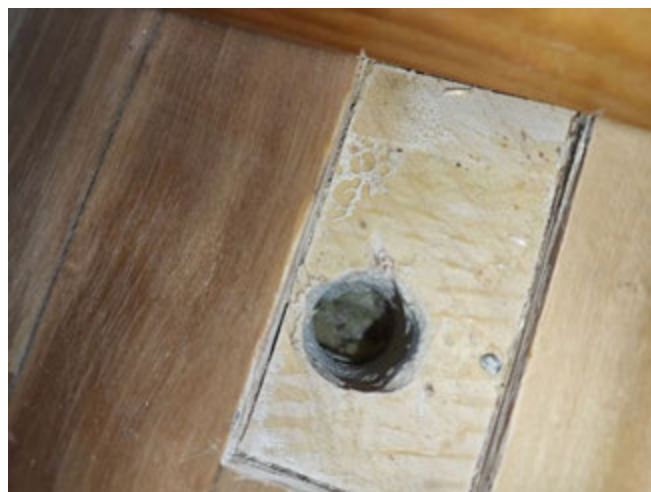
Kuva 18. Alapohjarakenteeseen tehty rakenneavaus, AP1.1.

Avauksien kautta otettiin kaksi mikrobinäytettä suoraviljelyyn. Viite vauriosta todettiin AP1.1 avauksen villaeristeessä (sähköputken eriste). EPS-eristeessä ei ollut vaurioviitettä.

Alapohjarakenteessa todettu vaurio sijaitsee ulkoseinälinjan kohdalla (AP1.1), sähköputken ympärillä olevassa villaeristeessä. Vaurion epäillään ainoastaan paikallinen.

| Näytetunnus ja -materiaali | Kerros | Tila | Rakenne | Tulkinta | Tulos |
|---|---|---|---|---|---|
| AP1.1 MN1 Villa | 1.krs | Seurakuntasali | Alapohja | viite vauriosta | Runsaasti homeita, runsaasti indikaattoreita. Niukasti aktinomykeettejä |

Alapohjan rakenneliittymien ja läpivientien tiivistys.

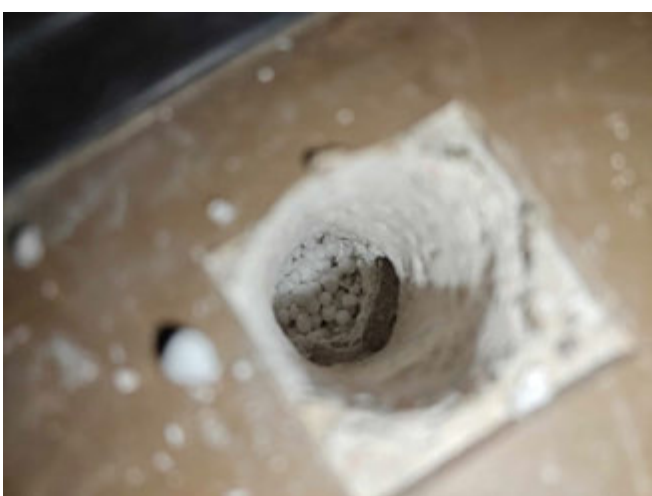
Kuva 19. Alapohjarakenteeseen tehty rakenneavaus, AP1.2. EPS-eriste näkyvissä.

| Näytetunnus ja -materiaali | Kerros | Tila | Rakenne | Tulkinta | Tulos |
|---|---|---|---|---|---|
| AP1.2 MN1 EPS | 1.krs | Porras varasto | Alapohja | ei viitettä vauriosta | Niukasti homeita, yksittäisiä indikaattoripesäkkeitä. Niukasti aktinomykeettejä |

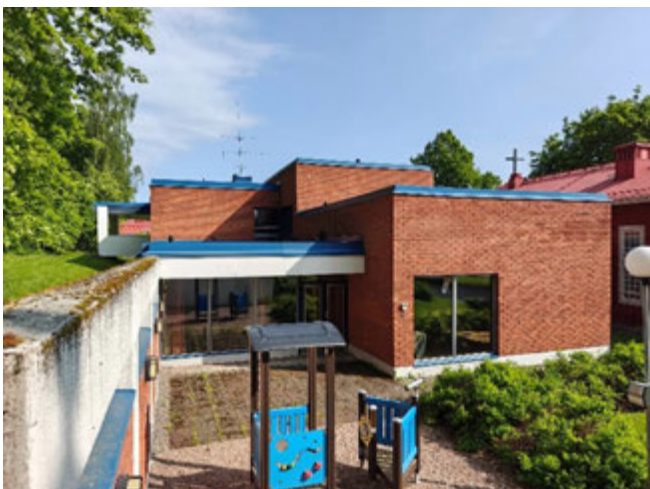
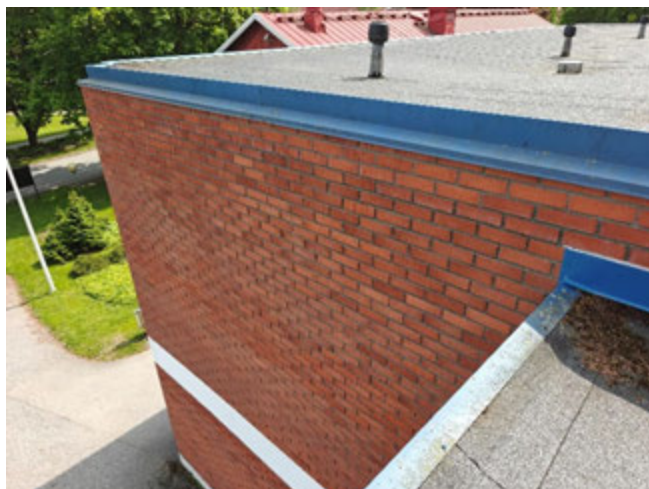
Julkisivussa ei havaittu kosteusjälkiä tai merkkejä vaurioista. Tiilisaumat olivat paikoin haljenneet. Julkisivun alaosissa ei havaittu tuuletusaukkoja tiilien saumoissa. Tiilimuurauksen ja villaeristeen välissä ei havaittu kunnollista tuuletusrakoa.

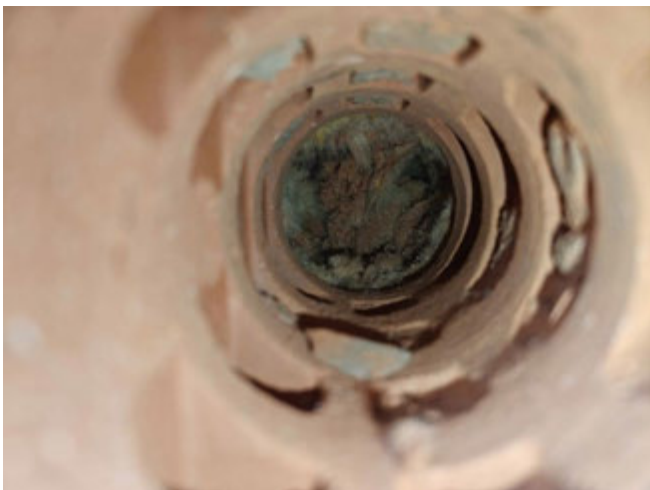
Kuva 24. Ulkoseinään tehty rakenneavaus, US1.6.

| US1.6 MN1 Villa | 1.krs | Diakoni | Ulkoseinä | ei viitettä vauriosta | Niukasti homeita, yksittäisiä indikaattoripesäkkeitä. Niukasti aktinomykeettejä |

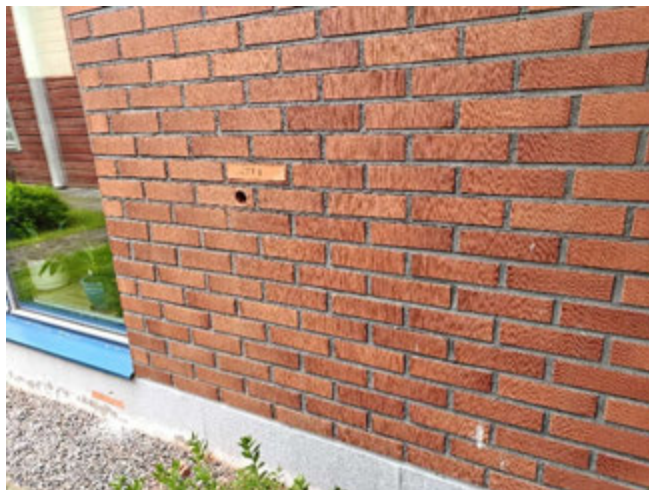
Kuva 25. Ulkoseinään tehty rakenneavaus, US1.8.

Villaeristeestä otettiin 9 kpl mikrobinäytteitä suoraviljelyyn. Yhdessä näytteessä (US1.8 MN1 Villa) todettiin viite vauriosta. Viite vauriosta todettiin seurakuntasalin itäisellä sivulla.

Ulkoseinärakenteessa ei tutkimuksen perusteella ole merkittäviä mikrobivauriota tai laaja-alaista korjaustarvetta. Itäisellä sivulla havaittu viite vauriosta on paikallinen, joka on voinut syntyä räystäältä ulkoseinärakenteeseen päätyneistä sadevesistä. Vaurioitunut lämmöneriste seurakuntasalin itäisellä seinustalla suositellaan uusimaan tulevien korjaustöiden yhteydessä.

| US1.8 MN1 Villa | 1.krs | Seurakuntasali | Ulkoseinä | viite vauriosta | Kohtalaisesti homeita, ei indikaattoreita. Runsaasti aktinomykeettejä |

Seurakuntasalin itäulkoseinän vaurioituneen lämmöneristeen uusiminen.

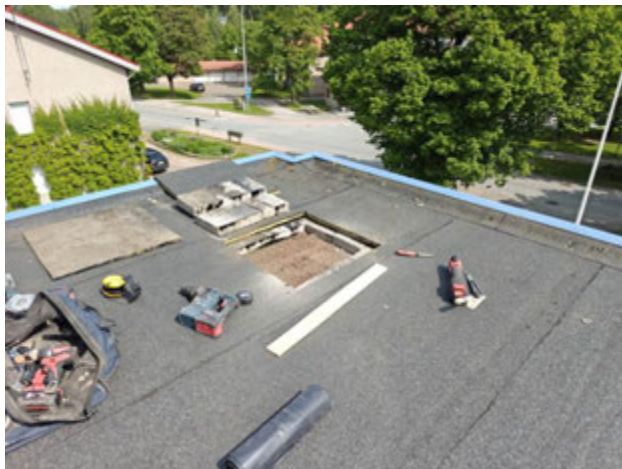
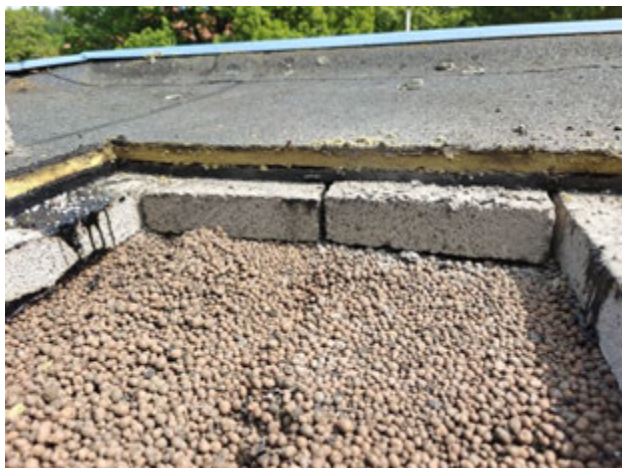
| YP1.2 MN1 Kevytsova | 2.krs | Kerhotila | Yläpohja | ei viitettä vauriosta | Ei mikrobeja |

| Rakennetyyppi | Rakenneosan nimi | Rakenneavauksen numero |
|---|---|---|
| | | Ei kosteusjälkiä |

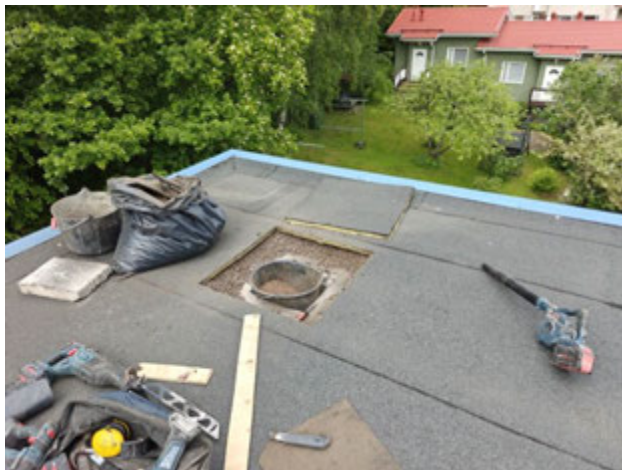
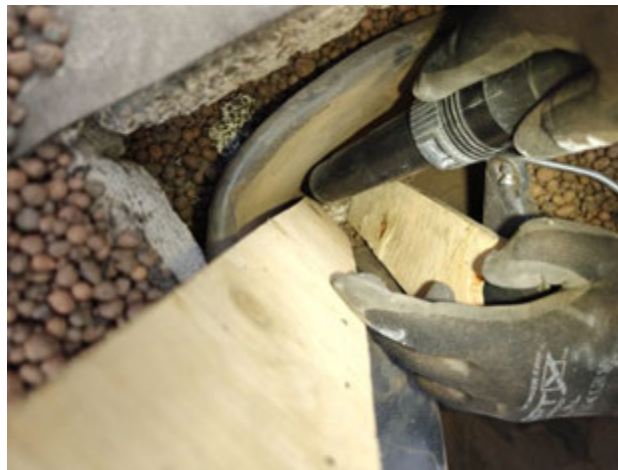
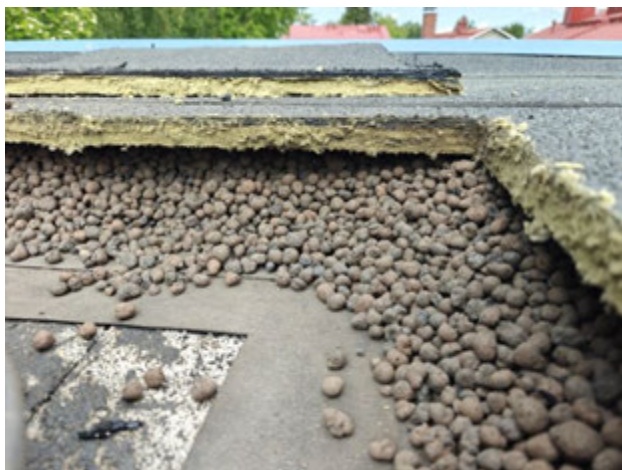
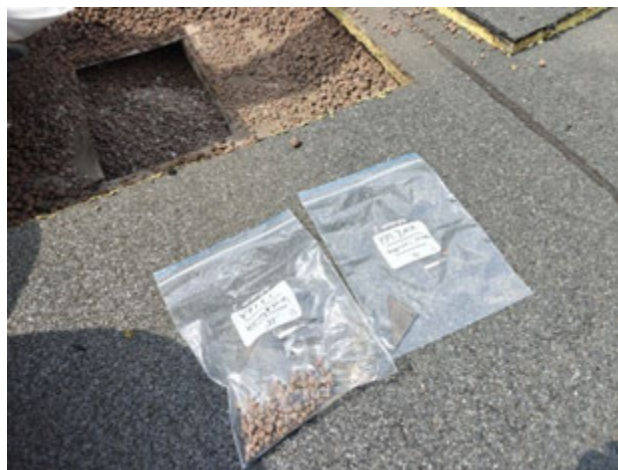
| YP1.3 MN1 Kevytsova | 2.krs | Partio | Yläpohja | ei viitettä vauriosta | Ei mikrobeja |

| Rakennetyyppi | Rakenneosan nimi | Rakenneavauksen numero |
|---|---|---|
| | | Ei kosteusjälkiä |

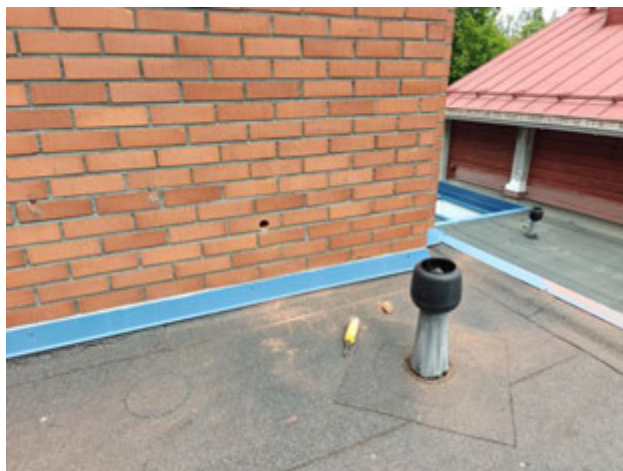
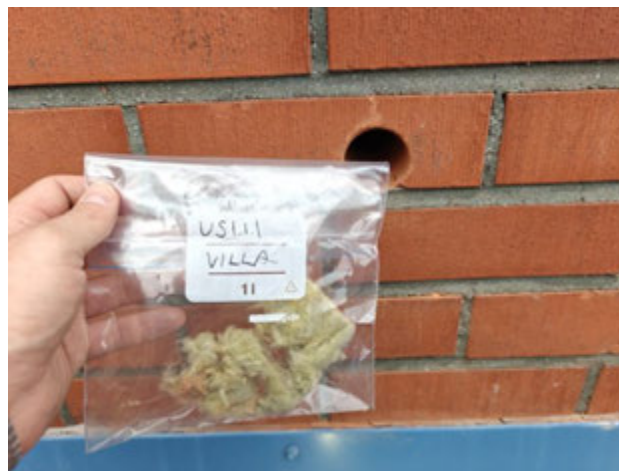
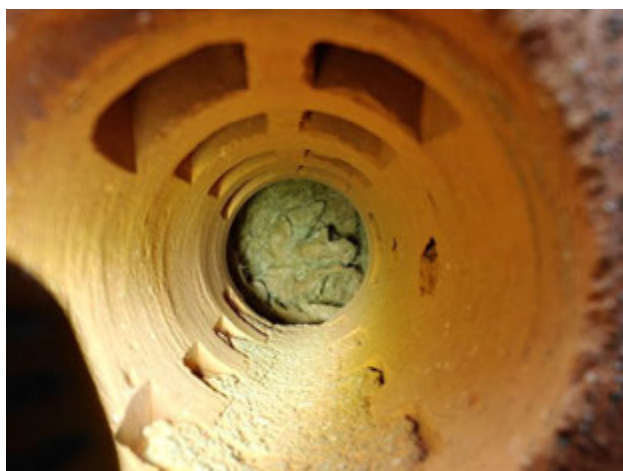
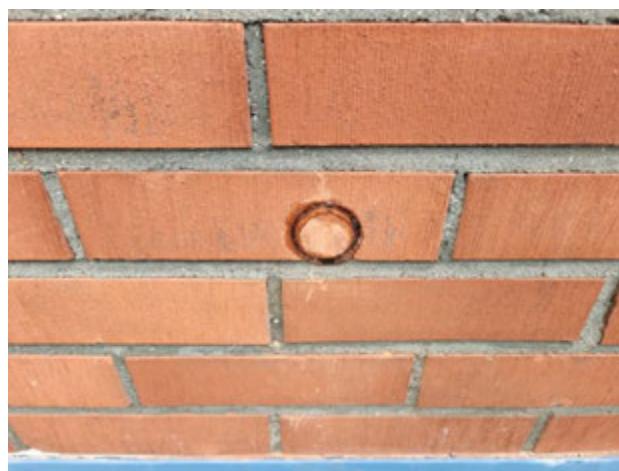
| Näytetunnus ja -materiaali | Kerros | Tila | Rakenne | Tulkinta | Tulos |
|---|---|---|---|---|---|
| US1.1 MN1 Villa | 2.krs | Päiväkerhot | Ulkoseinä | ei viitettä vauriosta | Niukasti homeita, yksittäisiä indikaattoripesäkkeitä. Niukasti aktinomykeettejä |

| Rakennetyyppi | Rakenneosan nimi | Rakenneavauksen numero |
|--|---|---|
| | | Ei kosteusjälkiä |
| T = 25,6 °C, RH = 32,2 %, a = 7,7 g/m3 (Villa) | | |

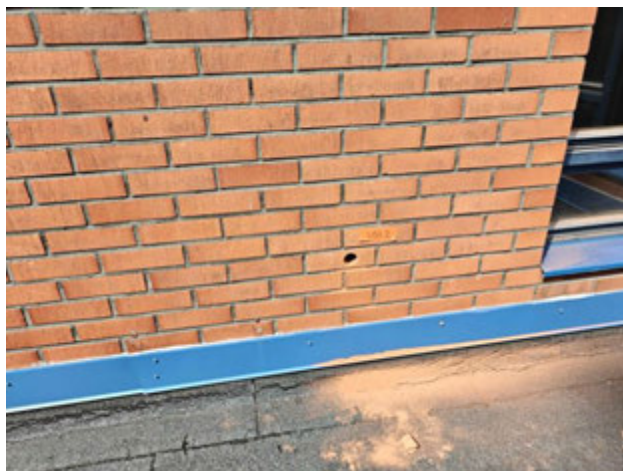
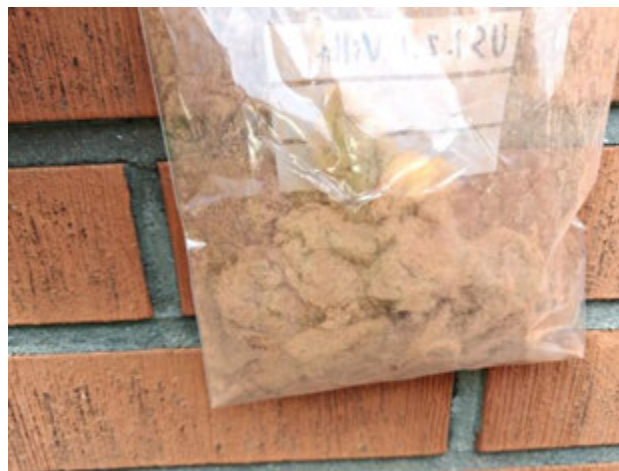
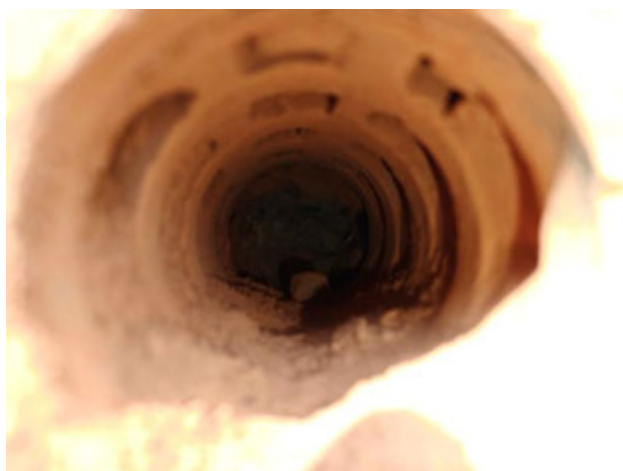
| Näytetunnus ja -materiaali | Kerros | Tila | Rakenne | Tulkinta | Tulos |
|---|---|---|---|---|---|
| US1.2 MN1 Villa | 2.krs | Keittiö | Ulkoseinä | ei viitettä vauriosta | Niukasti homeita, ei indikaattoreita. Niukasti aktinomykeettejä |

| Rakennetyyppi | Rakenneosan nimi | Rakenneavauksen numero |
|---|---|---|
| | Ei kosteusjälkiä | |

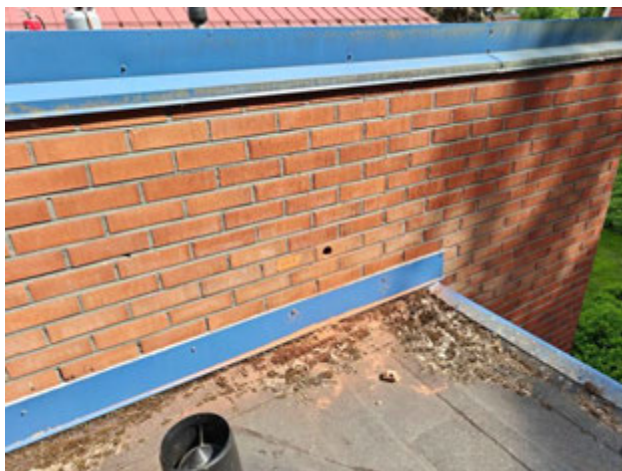
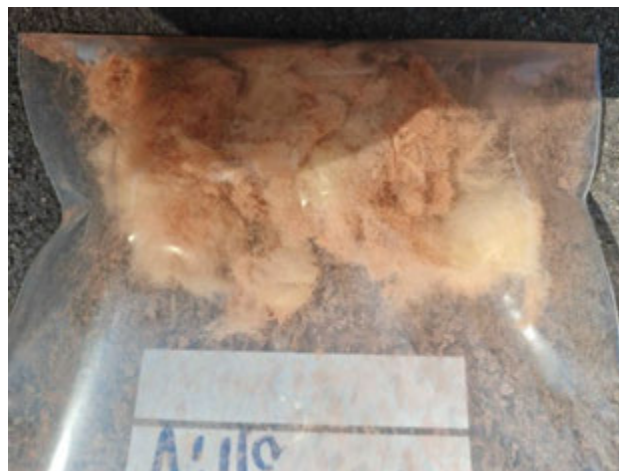
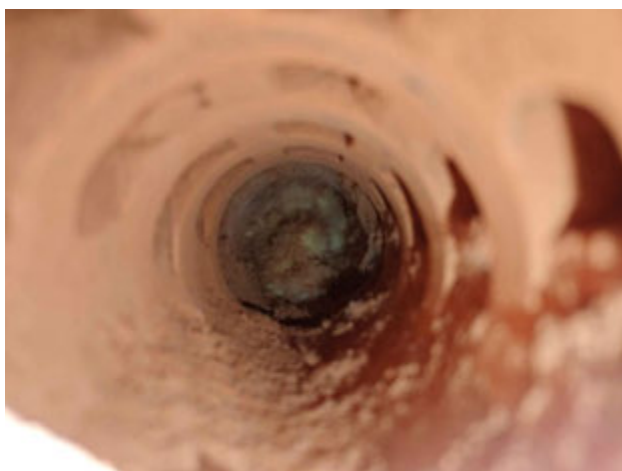
| Näytetunnus ja -materiaali | Kerros | Tila | Rakenne | Tulkinta | Tulos |
|---|---|---|---|---|---|
| US1.3 MN1 Villa | 2.krs | Seurakuntasali | Ulkoseinä | ei viitettä vauriosta | Niukasti homeita, ei indikaattoreita. Niukasti aktinomykeettejä |

| | | Ei kosteusjälkiä |

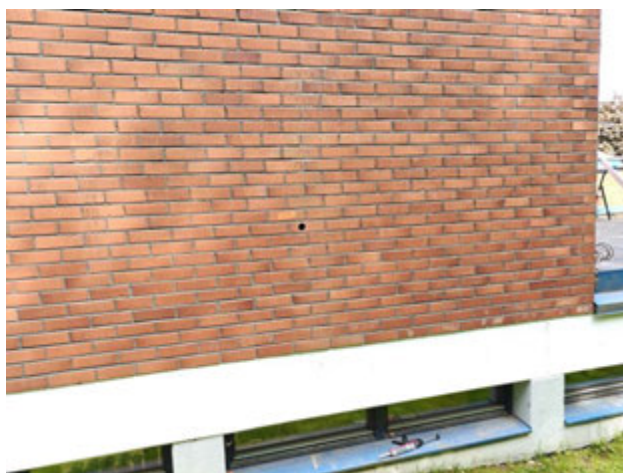
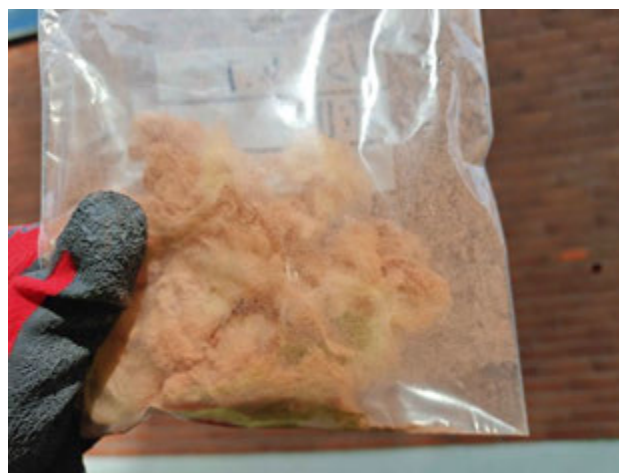
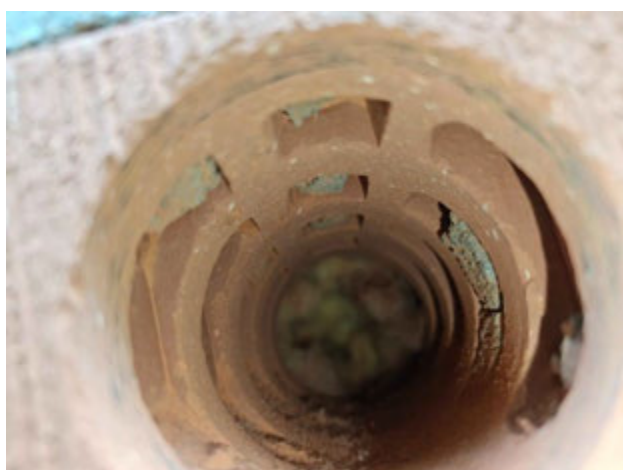
| US1.4 MN1 Villa | 2.krs | Keittiö | Ulkoseinä | ei viitettä vauriosta | Niukasti homeita, yksittäinen indikaattoripesäke. Yksittäinen aktinomykeettipesäke |

| Rakennetyyppi | Rakenneosan nimi | Rakenneavauksen numero |
|---|---|---|
| | Ei kosteusjälkiä | |

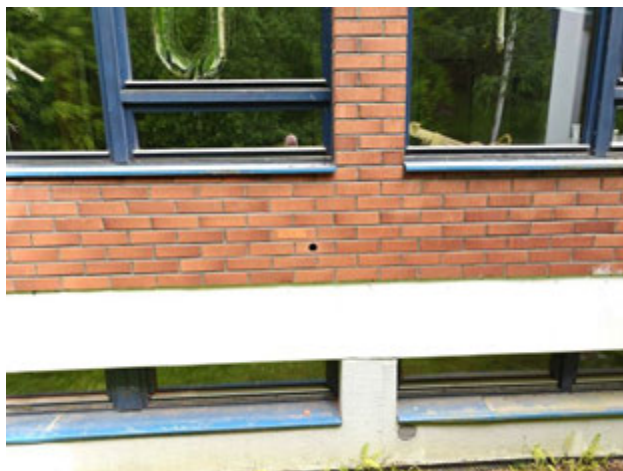
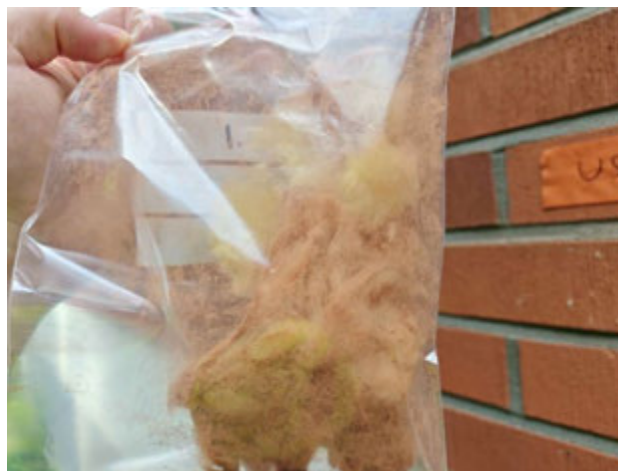
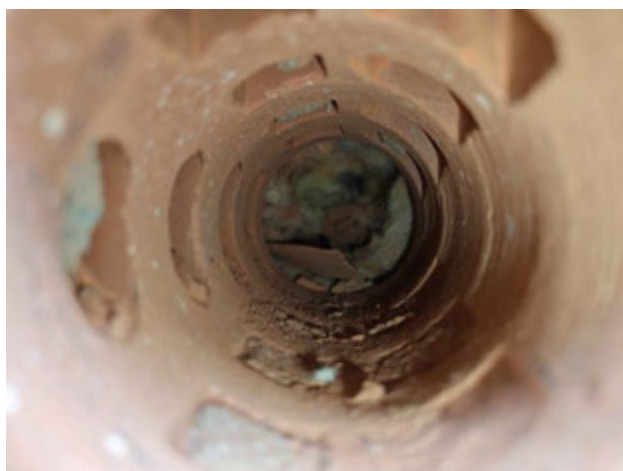
| US1.5 MN1 Villa | 2.krs | Partiokolo | Ulkoseinä | ei viitettä vauriosta | Niukasti homeita, ei indikaattoreita. Ei aktinomykeettejä |

| Rakennetyyppi | Rakenneosan nimi | Rakenneavauksen numero |
|---|---|---|
| | | Ei kosteusjälkiä |

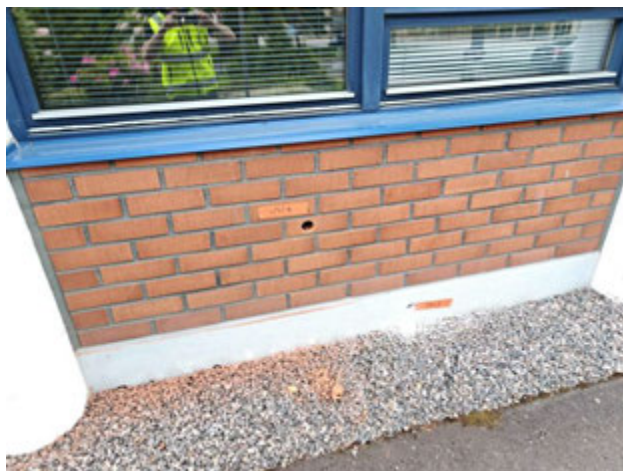
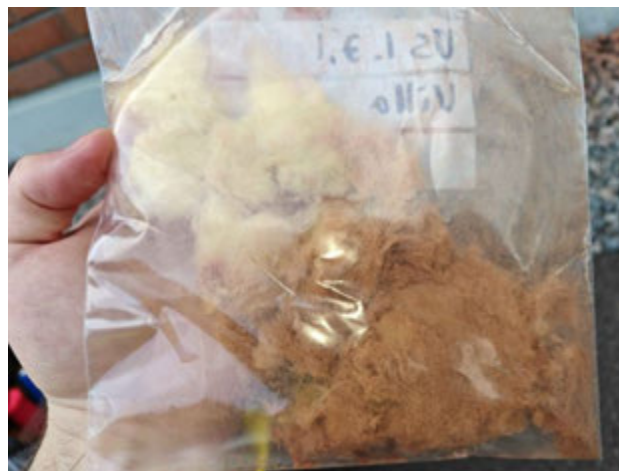
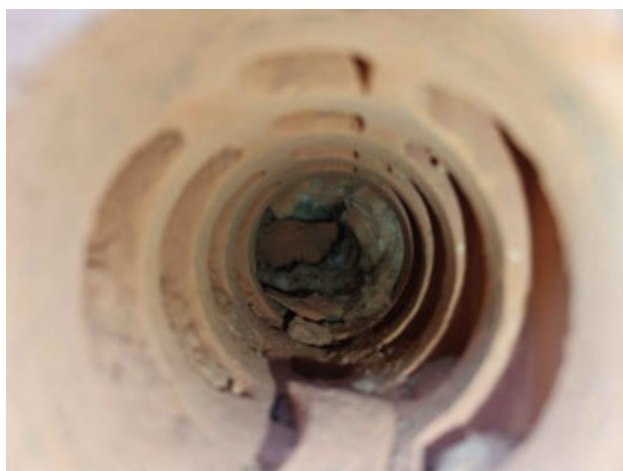
| US1.7 MN1 Villa | 1.krs | Diakoni | Ulkoseinä | ei viitettä vauriosta | Niukasti homeita, ei indikaattoreita. Ei aktinomykeettejä |

| | | Ei kosteusjälkiä |

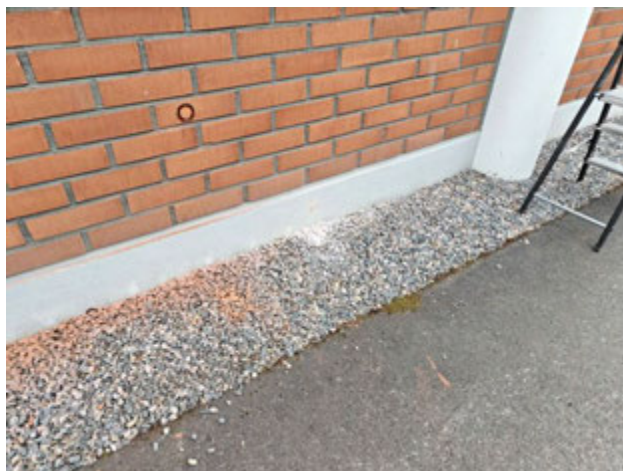
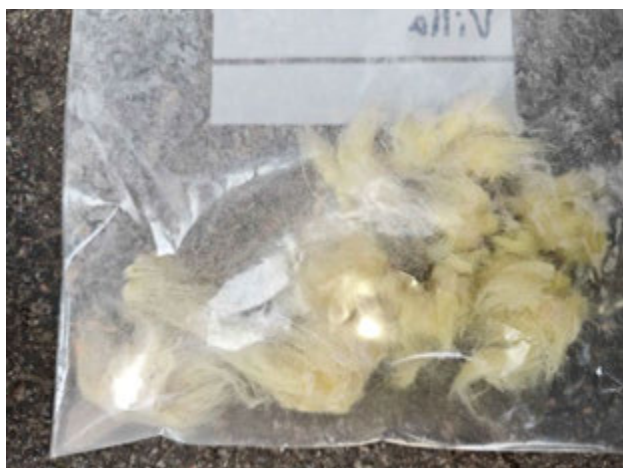
| Näytetunnus ja -materiaali | Kerros | Tila | Rakenne | Tulkinta | Tulos |
|---|---|---|---|---|---|
| SK1.3 MN1 Villa | 1.krs | Diakoni | Sokkeli | ei viitettä vauriosta | Niukasti homeita, niukasti indikaattoreita. Ei aktinomykeettejä |

| Rakennetyyppi | Rakenneosan nimi | Rakenneavauksen numero |
|---|---|---|
| | Ei kosteusjälkiä | |

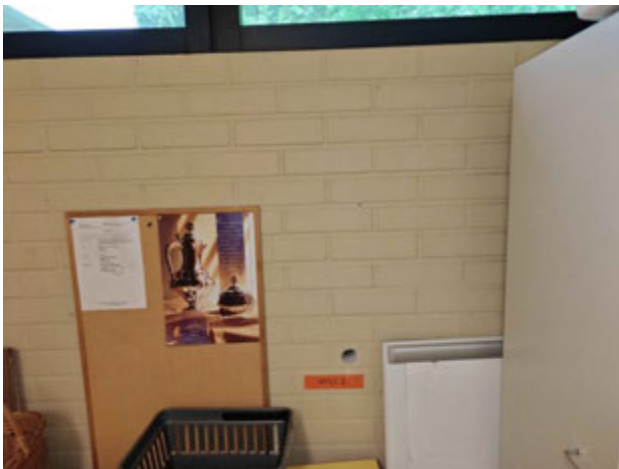
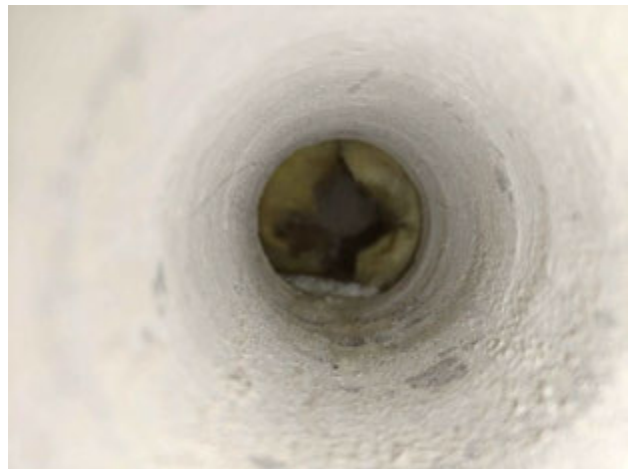
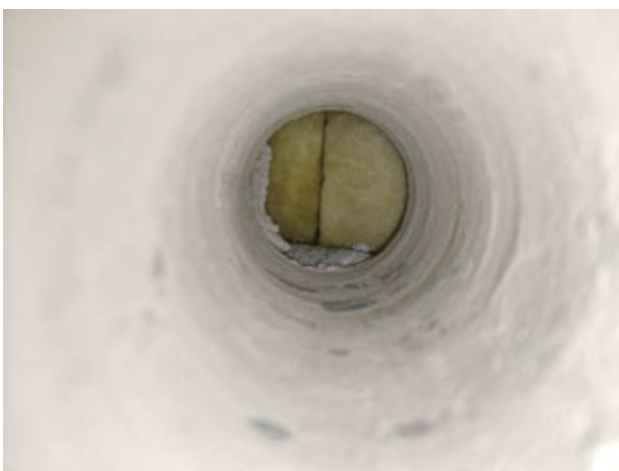
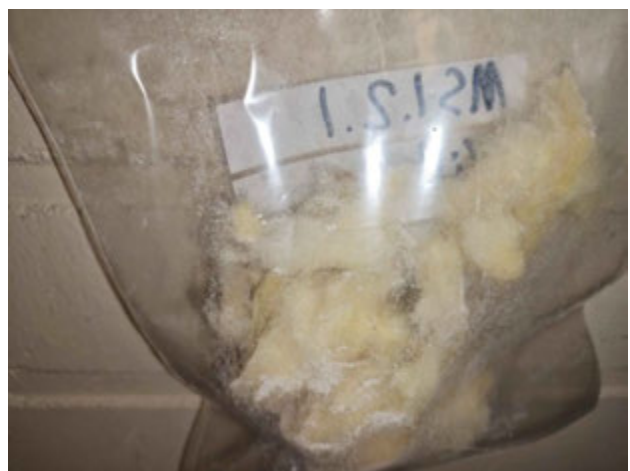
| US1.9 MN1 Villa | 1.krs | Seurakuntasali | Ulkoseinä | ei viitettä vauriosta | Niukasti homeita, ei indikaattoreita. Niukasti aktinomykeettejä |

| Rakennetyyppi | Rakenneosan nimi | Rakenneavauksen numero |
|---|---|---|
| | Ei kosteusjälkiä | |

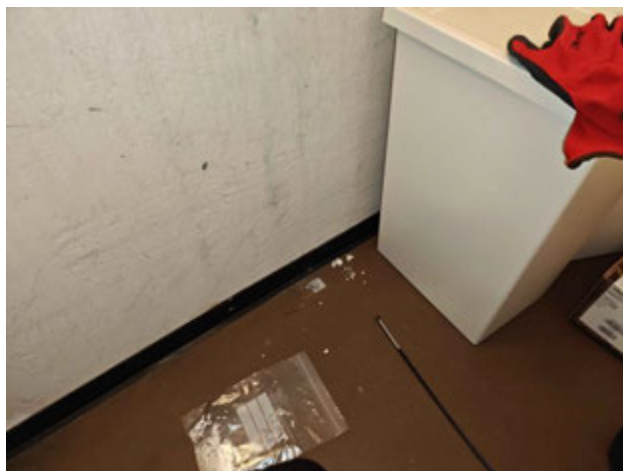
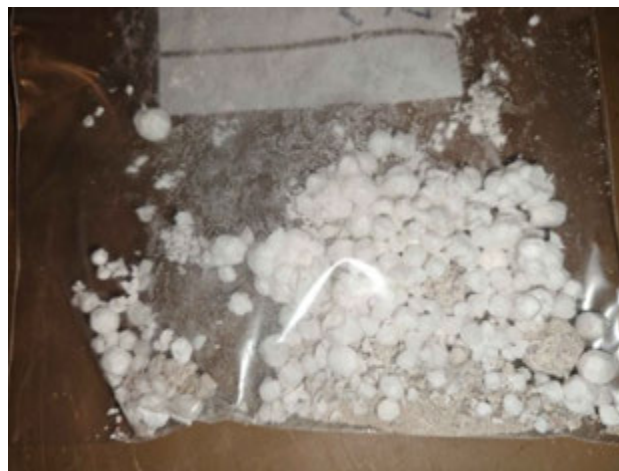
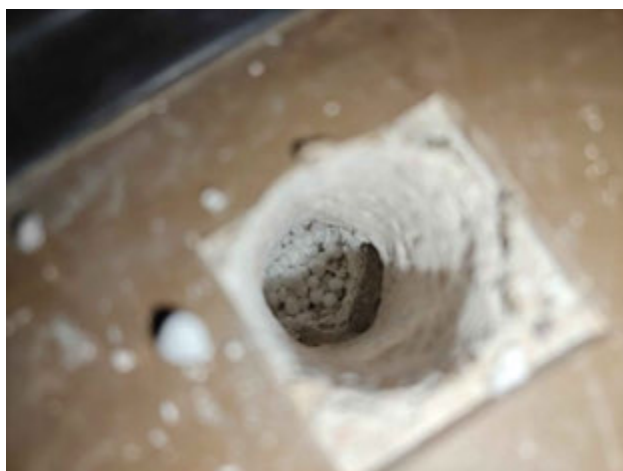
| Rakennetyyppi | Rakenneosan nimi | Rakenneavauksen numero |
|---|---|---|
| Mikrobiperäinen, Lievä | | Ei kosteusjälkiä |

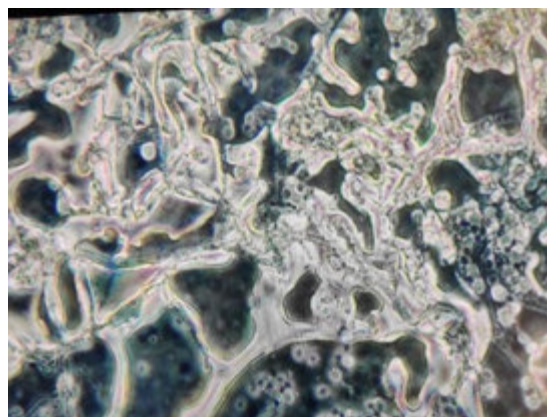
Mikroskoopilla havaittua mikrobikasvua materiaalin pinnalla (Kuva: Kasper Käyhkö).
